La restauration du cadran à équation de l'abbé GUYOUX Château de la Chaize à Audenas (69)

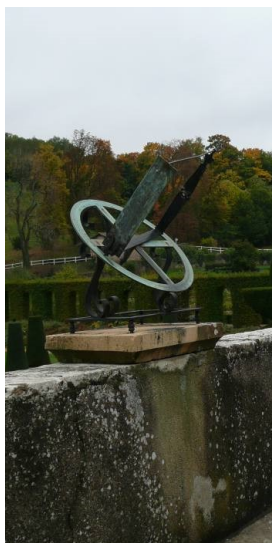
1

Le cadran de l'abbé GUYOUX était scellé sur le mur du balcon du Château et orienté (ligne rouge) dans l'axe château C / fontaine F et non pas dans l'axe Nord Sud géographique.

Il était oxydé, l'alidade était déformée, la bague/pivot centrale en laiton était usée et présentait un jeu énorme..., la lentille était érodée et projetait une image floue.

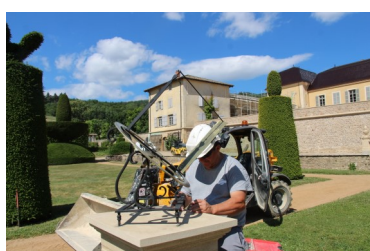
Orientation et scellement du cadran

(9H30 solaires)

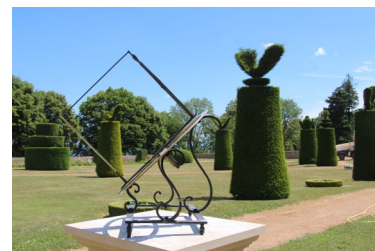
Le cadran posé
