La restauration du cadran à équation de l'abbé GUYOUX Château de la Chaize à Audenas (69)

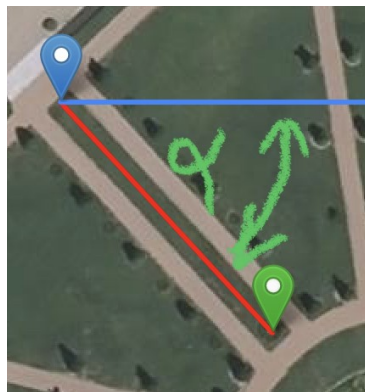
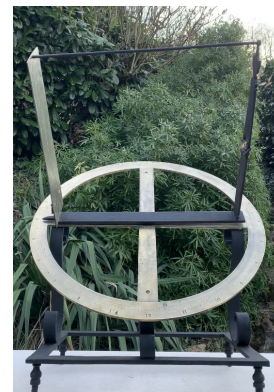
Le cadran de l'abbé GUYOUX était scellé sur le mur du balcon du Château et orienté (ligne rouge) dans l'axe château C / fontaine F et non pas dans l'axe Nord Sud géographique.

Il était oxydé, l'alidade était déformée, la bague/pivot centrale en laiton était usée et présentait un jeu énorme..., la lentille était érodée et projetait une image floue.

Lors de la restauration du château en mai 2022, il a été décidé de restaurer le cadran et de le placer dans l'allée menant à la fontaine. Cette allée fait un angle α d'environ 47° avec l'axe EST OUEST.

Un piédestal en pierre a été réalisé par une équipe de tailleurs de pierres et orienté/scellé au sol sur l'axe rouge;

Le cadran lui a été nettoyé, remis en forme géométriquement, repeint, la bague pivot laiton refaite et la lentille remplacée par un œillette en laiton.
